Récupération de terres : tranchées forestières... une évolution intéressante

Note de visite sur le plateau de Guidda (Hamdallaye)

24 Août 2014 / Rédaction équipe technique RECA

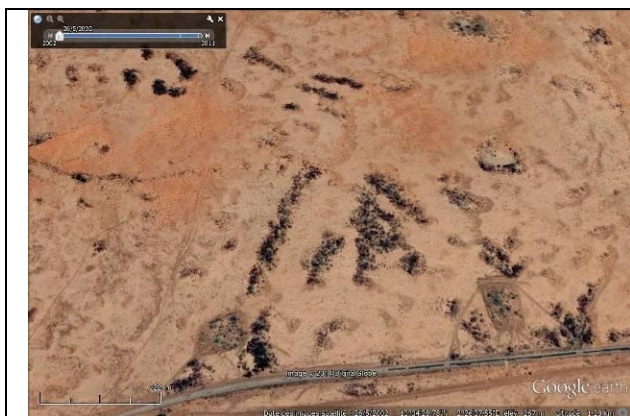
Au départ, un plateau dont la végétation se limite à quelques reliques de brousse tigrée (image satellite 2002). Pour la situation initiale, il suffit de regarder de l'autre côté de la route, un sol presque nu.

Le site a été aménagé par la réalisation de « tranchées forestières » (image satellite 2012 à droite).

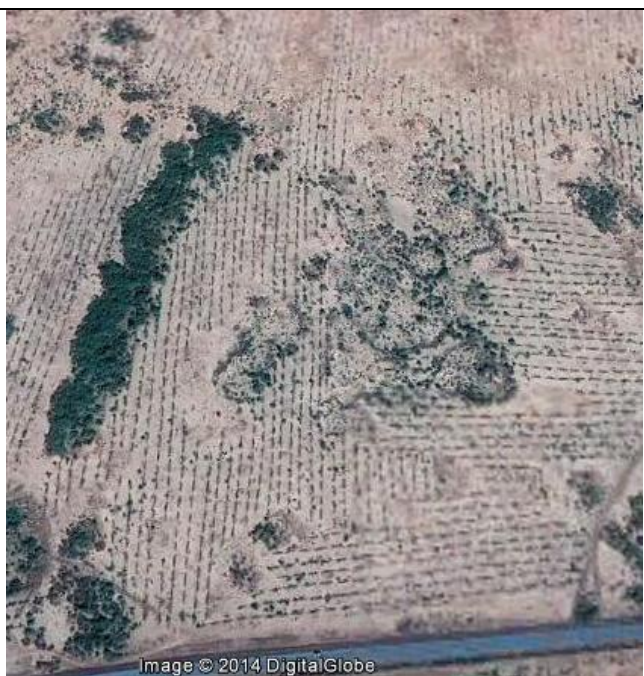
Les tranchées forestières peuvent être réalisées à l'aide d'une charrue conçue à cet effet (dites «Nardi») remorquée par un tracteur, ou manuellement. Celles-ci semblent faites mécaniquement mais c'est à vérifier.

Les tranchées de ce site auraient été réalisées en 2007. Elles ont une **longueur de 10 m** et les lignes sont espacées de 7,5 m, ce qui donne une densité de **120 unités par ha**. Elles n'auraient pas été plantées, ni semées (à vérifier). Si on considère une largeur identique de 0,5 m, la surface en tranchées représente 600 m².

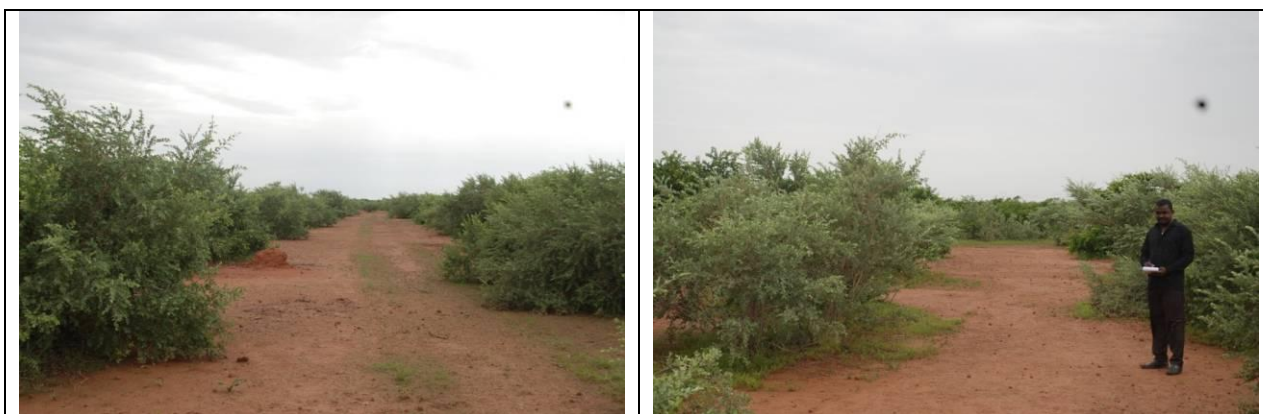
Les tranchées sont majoritairement occupées par une espèce locale, *Guiera senegalensis* (sabara), de manière très homogène (photo ci-dessous, août 2014). Le *Guiera* se trouve quasi uniquement sur les tranchées et forme des lignes denses de végétation. **C'est une réussite magnifique en termes de revégétalisation du plateau.**

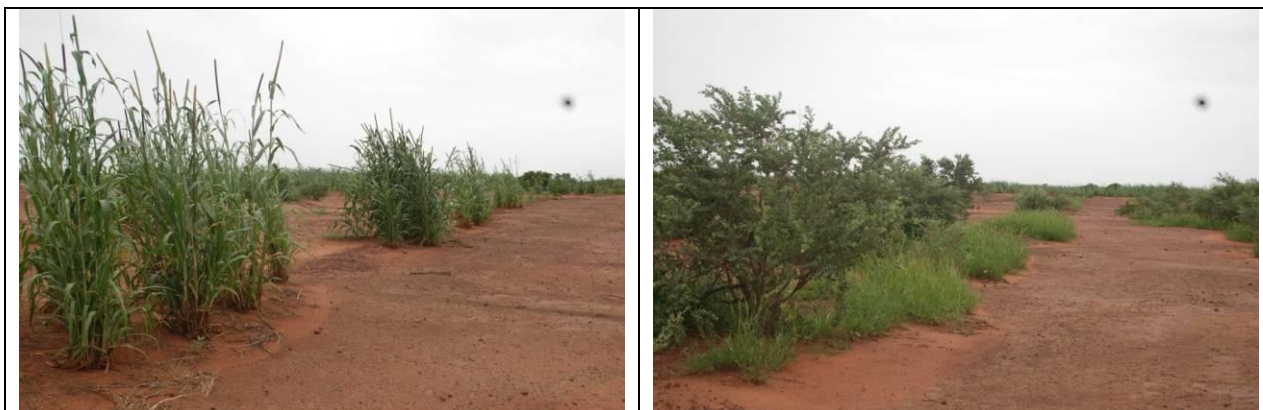
En saison sèche dernière, nous avons constaté que, sur certaines parties, les tranchées ne portaient pas de végétation arbustive. En août 2014, nous avons pu voir sur ces tranchées du mil avec un bon développement ou une graminée fourragère, *Cenchrus biflorus* (photo ci-dessous à droite).

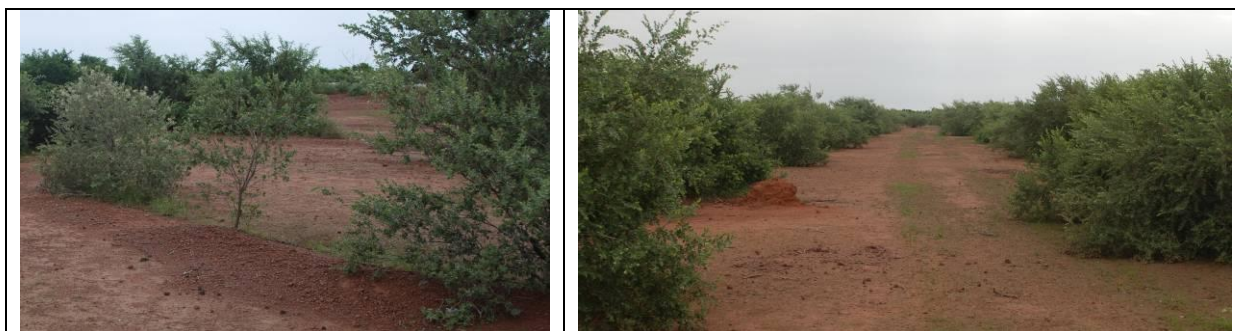
En fait de « tranchées », celles-ci se sont comblées avec les années et c'est surtout le bourrelet qui reste visible. Il n'y a donc plus de cuvette pour retenir l'eau, au contraire chaque « tranchée » est marquée par un monticule... qui ne permet pas spécifiquement de retenir l'eau.

Et pourtant, la végétation se trouve uniquement sur les monticules. Il faut également remarquer que ces monticules sont riches en petits cailloux remontés à la surface lors de la confection des tranchées. Ces cailloux ont permis aux bourrelets de tenir malgré les pluies et d'être visibles après 7 ans. S'il n'y avait que de la terre ils auraient disparu.

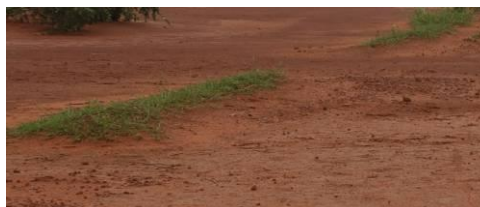
Pas de micro bassins pour retenir l'eau (comme une demi-lune) et pourtant la végétation se développe. L'eau n'est donc pas le seul facteur limitant, il faut chercher un autre effet des tranchées qui puissent expliquer ce résultat : les tranchées ont permis de briser l'encroustement du sol, de l'aérer, c'est-à-dire de lui rendre une porosité, et permis une accumulation progressive de déchets organiques dans le trou et sur le bourrelet. Cet ensemble a sans doute relancé la vie biologique du sol et favorisé un développement normal des végétaux (germination, nutrition, ...) et une meilleure infiltration de l'eau de pluie (meilleure porosité, effet des galeries dues aux racines, à la faune du sol).

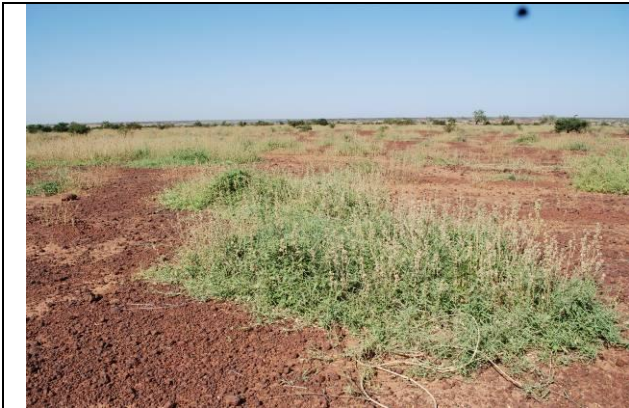
Photo 1

Photo 1, les tranchées réalisées sur le plateau de Rubiré dans la commune de Bitinkodji. Les gommiers et autres acacias ont rapidement disparu mais les tranchées ont été colonisées par le *Leptadenia hastata* (hanam ou yadiya). Le développement de cette plante procure des revenus de cueillette non négligeables pour les femmes et rentre dans la ration des animaux en saison sèche. Il n'y a pas eu de colonisation des tranchées par des arbustes dont le Guiéra. Le sol est beaucoup plus latéritique que sur le plateau de Guidda sans couche superficielle de terre.

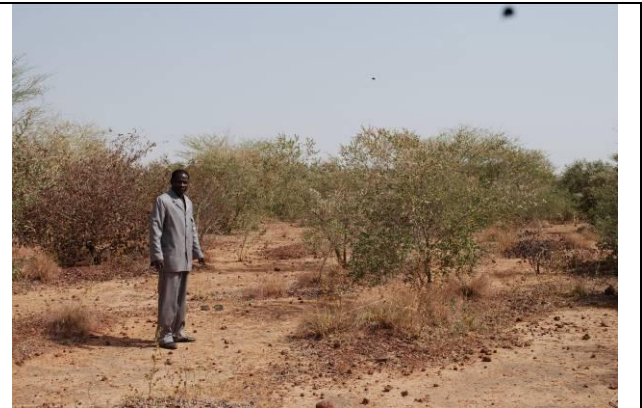
Photo 2

Photo 2, les tranchées réalisées mécaniquement sur un plateau sur la piste de Kollo à Kouré. Les tranchées ont été semées directement avec des graines de différentes espèces d'arbres. On note aussi un développement du Guiéra non semé. Là également une reprise très importante de la végétation. Au dessus des cailloux de latérites, on note une couche de terre plus fine, encroutée à l'origine, comme à Guidda. Une situation qui semble favorable pour une recolonisation par le Guiéra dès que la croûte sol est cassée et aux autres espèces (Acacias, Bauhinia) d'avoir une croissance normale.

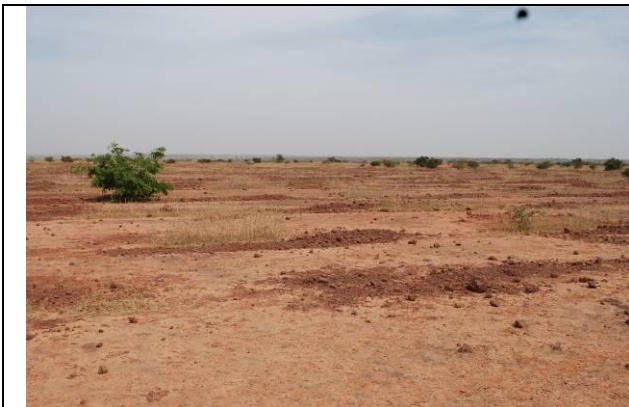
Photo 3

La tranchée n'est quand même pas la solution miracle qui fonctionne toute seule et à tous les coups. La photo 3 montre un site réalisé en 2007 (piste Kollo – Dantchandou) à 5 km environ du site précédent (photo 2). 7 ans après la réalisation des tranchées, il ne s'est rien passé. Les trous sont uniquement occupés par du *Sida cordifolia* en saison des pluies.

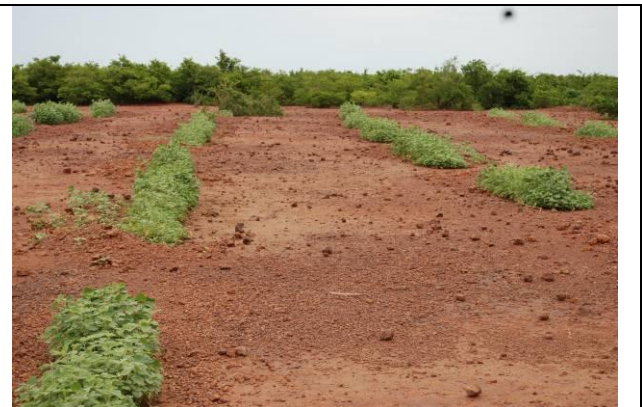
Photo 4

La photo 4 (2012) montre d'autres tranchées réalisées en 2007 (plateau de Youri). Les gommiers, qui avaient été plantés, ont disparu mais pratiquement aucune végétation naturelle (combrétacées) ne s'est installée. Le *Sida* occupe les tranchées. Le sol est plus latéritique que sur le plateau de Guidda, sans couche de terre superficielle. Le *Leptadenia hastata* ne s'est pas implanté massivement (dommage).
