-----  
**CENTRE REGIONAL DE RECHERCHE  
AGRONOMIQUE DE SOTUBA**

**RAPPORT D'ETUDE**

**ETUDE DIAGNOSTIQUE DE LA DEGRADATION DES SOLS AUTOUR DES  
AMENAGEMENTS HYDRO-AGRIQUES (AHA)  
DANS LE BELEDOUGOU ET SUR LE PLATEAU DE BANDIAGARA**

**Octobre 2016**

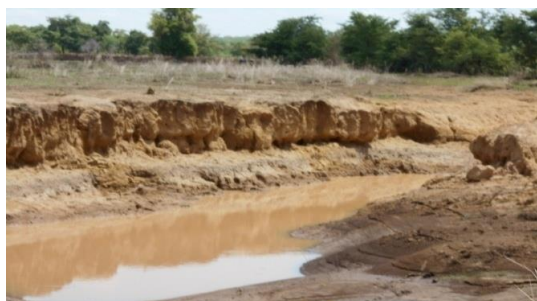
Photo 3: Erosion de berge avec éboulement

Les berges érodées sont situées du côté du village et où le bas-fond est étroit avec un lit mineur marqué. **A ce niveau, les berges sont très dégradées par décapage et ravinement sur les deux rives.**

Les plateaux cuirassés, sur la rive gauche, comportent tantôt des plages de dénudation, tantôt une couverture végétale relativement importante. **Le bas des versants subit une érosion en nappe intense avec glaçage de surface et quelquefois des griffes mais rarement des ravins.**

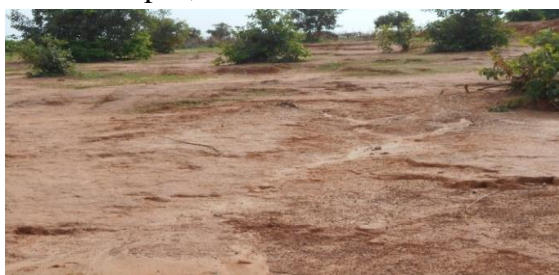
Photo 5: Erosion des versants

Les levées de berge sont fortement dégradées au niveau du barrage et sur les rives gauches et droites des deux bras en amont. On observe de grandes superficies dénudées, dont la surface du sol est décapée, souvent avec ravinement.

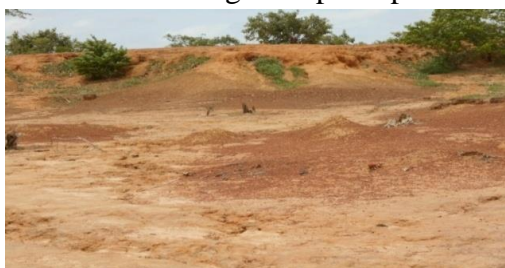
Photo 7: Dégradation des berges

Les **berges érodées et surfaces dénudées sont présentes au niveau des barrages** sur la rive gauche ainsi que entre les deux bras. L'érosion s'y manifeste par le décapage, le ravinement et le glaçage donnant lieu à de larges surfaces dénudées. Ces mêmes types d'érosion sévère sont notés sur les berges du principal bras au-delà du village.

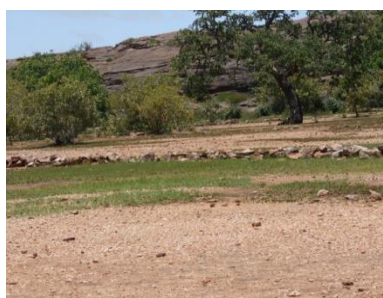
**Photo 9:** Erosion sur versant gravillonnaire

soit de dalle gréseuse nue, soit de colluvions gravillonnaires parsemés de blocs de grès ou d'affleurements gréseux. La rive gauche offre de l'espace pour les activités agricoles comme les cultures de mil, arachide, voandzou, riz et les cultures de contre saison (oignon/échalote). La chaîne de plateau sur la rive gauche présente un versant long, tantôt dénudé, tantôt doté d'une végétation arbustive clairsemée. L'amont des versants est fait de dalle massive de grès passant à une zone d'épandage de colluvions comportant des affleurements de grès. Les deux chaînes de plateaux dont les pentes sont orientées vers le bas-fond, constituent des points de collecte et de départ des eaux de ruissellement. Ces eaux de ruissellements latéraux à partir des plateaux, expliquent les phénomènes d'érosion sur les versants et la dynamique des sédiments (limons et sables grossiers) vers le bas-fond.

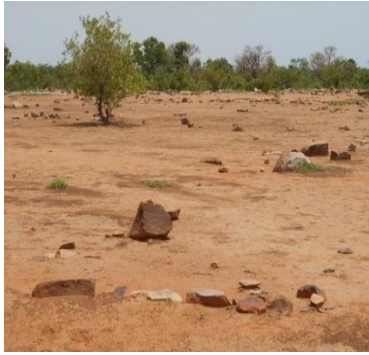
Photo12: Erosion sur versant gréseux

L'érosion sur les sommets est diffuse avec des trainées de sable localisées et quelques fois des plages d'érosion. Les versants subissent une érosion en nappe intense généralisée vers le bas de pente se manifestant par un balayage généralisé de la surface du sol sans pour autant véritablement l'inciser. Les pentes vont de 2 à 3 %.

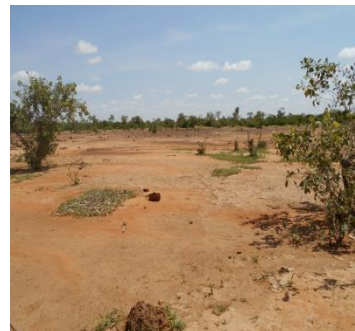
**Photo 19:** Glacis d'érosion

Le plateau sur la rive droite a un sommet plat comportant de vastes superficies érodées et des zones de replat à accumulation de matériaux colluviaux qui sont cultivées tel le cas des champs de case autour du village de Dèbédou.

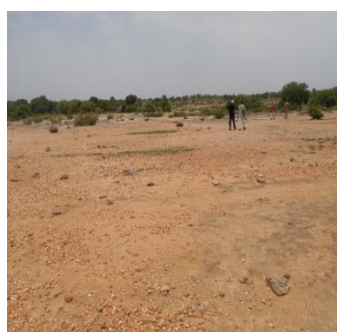
Photo 22: Erosion sur glacis

champs et leur dispersion entre les blocs et entre les plateaux gréseux. Les versants, quand ils sont longs et suffisamment pentus, présentent des surfaces de dégradation importantes sous formes de balayages, décapage et même de ravinement.

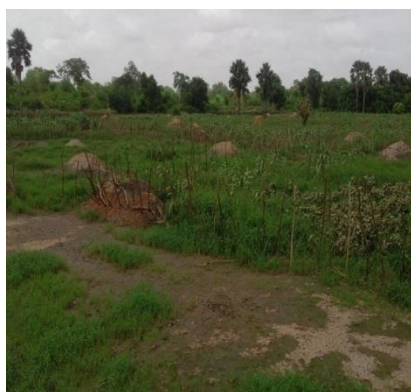
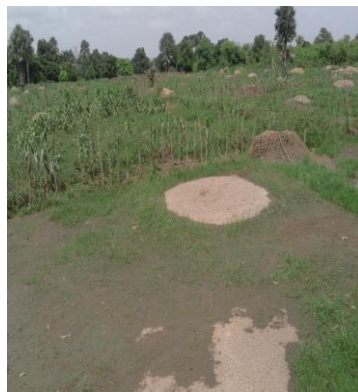
**Photos 24 et 25:** Déblais des puisards dans les périmètres maraîchers

On constate une omission de certains facteurs de dégradation tels que les feux de brousse et les mauvaises pratiques agricoles qui semblent les incriminer. Ces deux facteurs ont pourtant été observés sur le terrain surtout dans le Bélé Dougou. Aussi, une des conséquences visibles de la dégradation sur le terrain est le comblement des bas-fonds et des dépressions par des sédiments arrachés par l'érosion dans les parties hautes (plateaux, versants, berges).
