# La dynamique accélérée des koris de la région de Niamey et ses conséquences sur l'ensablement du fleuve Niger

Thesis · June 2012

## THÈSE DE DOCTORAT Ph.D

### LA DYNAMIQUE ACCELEREE DES KORIS DE LA REGION DE NIAMEY ET SES CONSEQUENCES SUR L'ENSABLEMENT DU FLEUVE NIGER

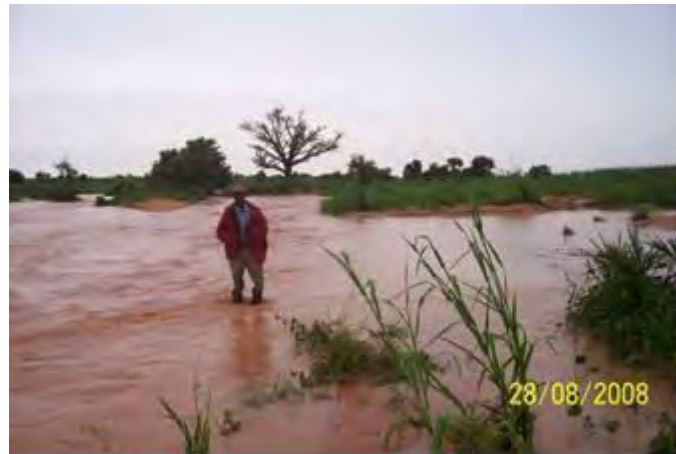
*Photo 1: Crue du kori Boubon en août 2008*

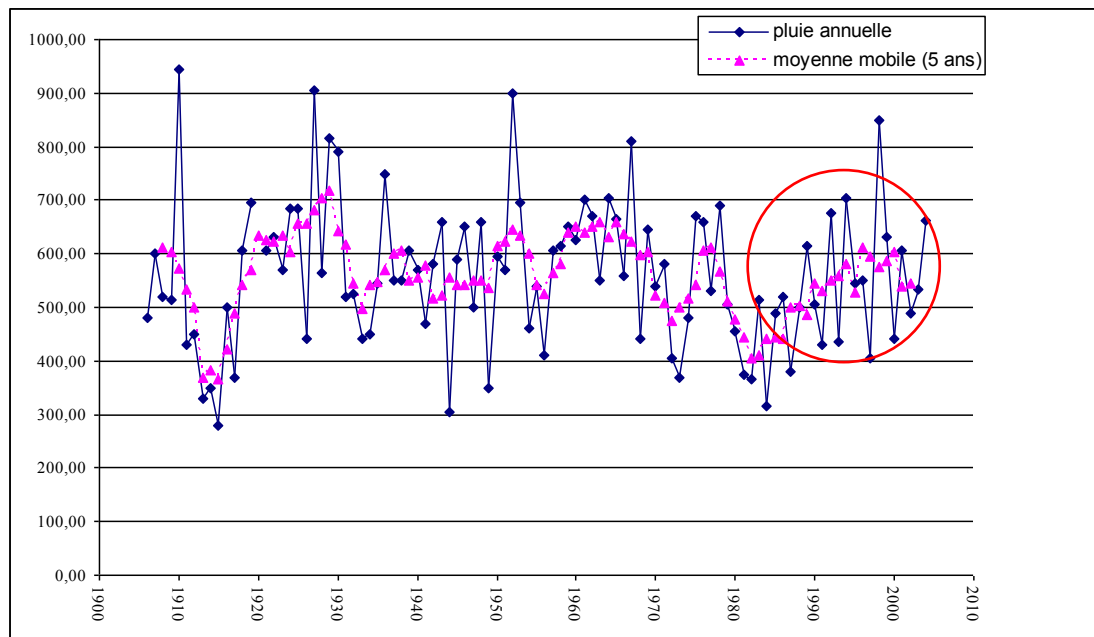
**Figure 6: L'évolution pluviométrique à Niamey de 1905 à 2010 (Bouzou Moussa et al. 2005)**

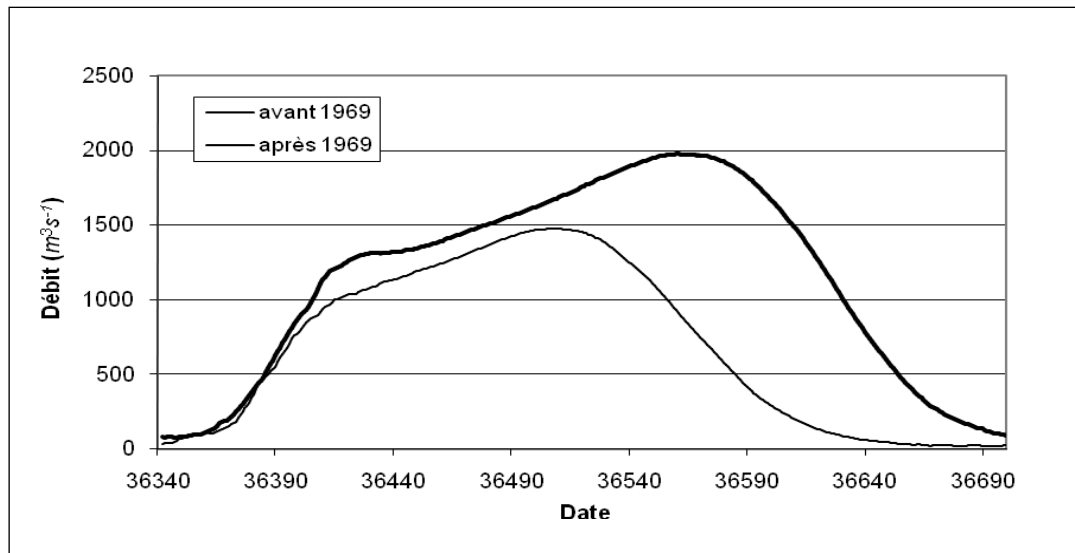
*Figure 11: Évolution comparée des débits moyens journaliers (hydrogrammes) du fleuve Niger à Niamey avant et après 1969 (Amani et Nguetora 2002)*

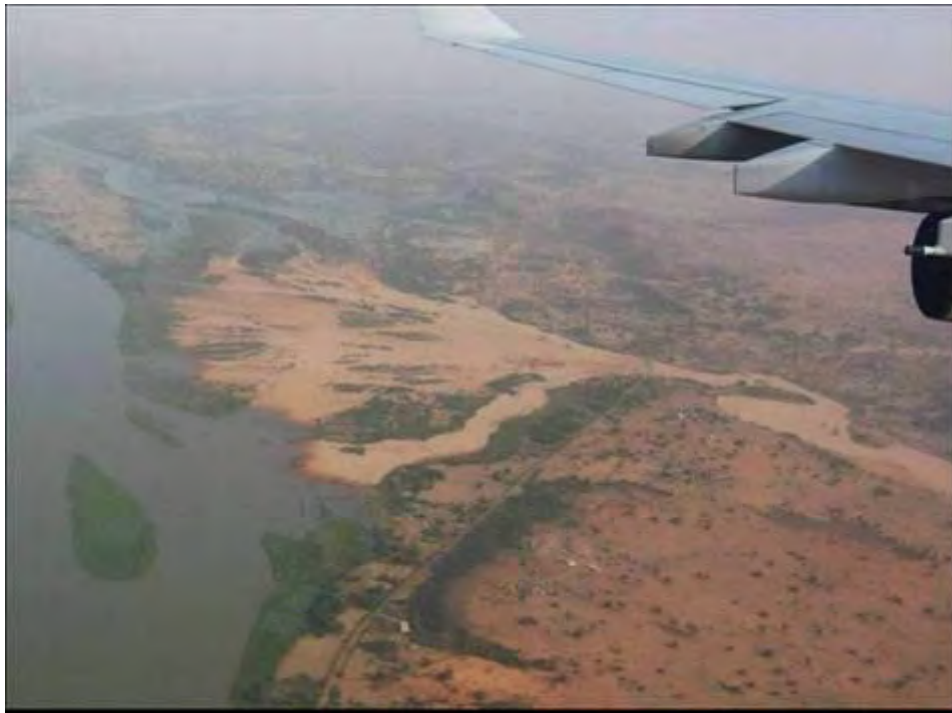
*Photo 4: Vue du cône d'épandage du kori Kourtéré à sa confluence au fleuve Niger près de Niamey (photo Gautier 2008)*

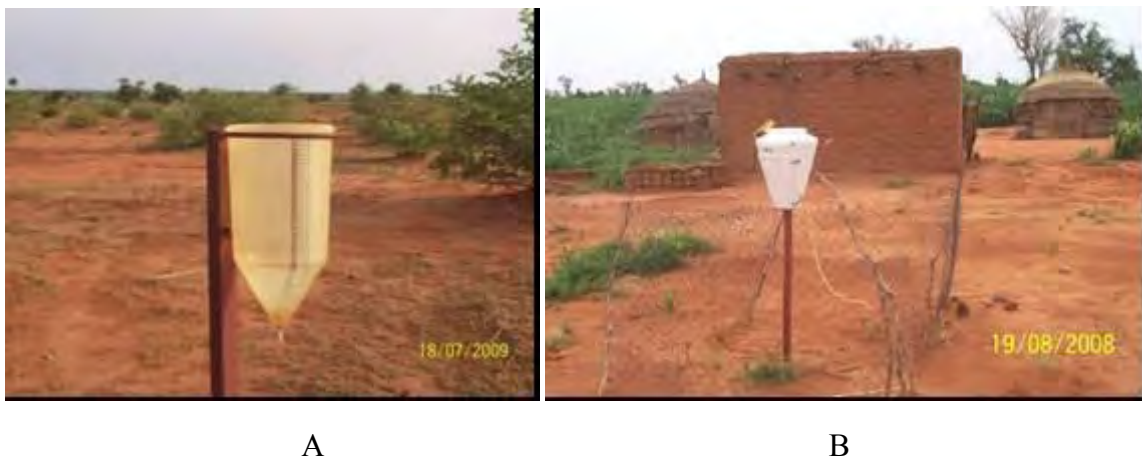
*Photo 6: Pluviomètre à lecture directe installé à mi-bassin du kori Boubon et Pluviomètre enregistreur installé en aval du kori Boubon*

Les relevés sont effectués à pied après chaque pluie pour les pluviomètres (photo 6A) proches du camp de permanence et à vélo pour les plus éloignés.

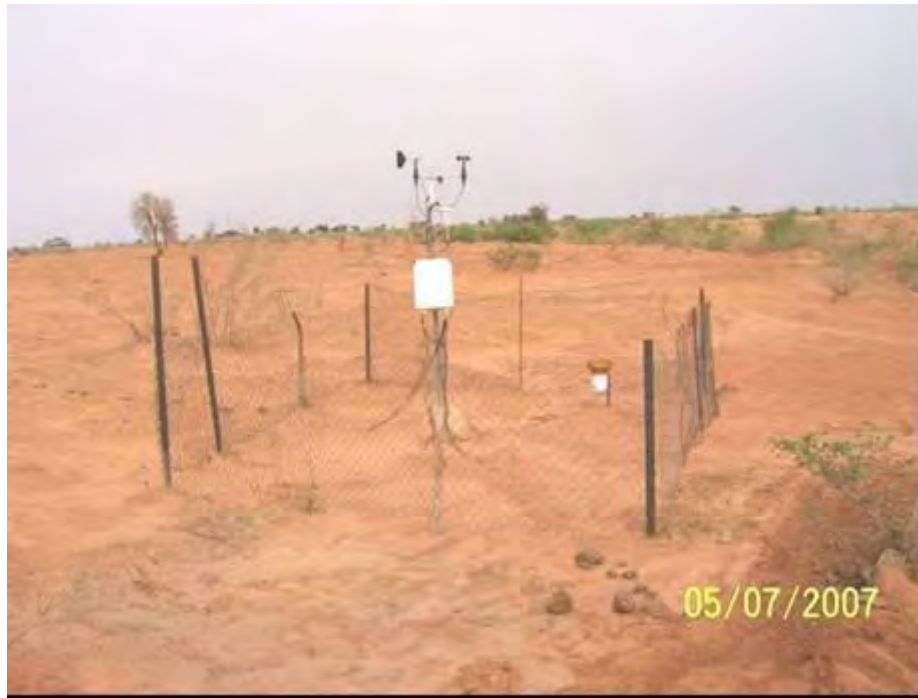
*Photo 7: Station météorologique type Campbell avec divers capteurs*

En juin 2007, une station météorologique (Campbell Scientific, Shepshed, Leicestershire, Royaume Uni) (photo 7) munie de plusieurs capteurs est installée dans le bassin de Boubon. Elle est équipée d'un anémomètre (qui donne la direction du vent et sa vitesse), d'un hygromètre (pour l'humidité atmosphérique), de capteurs de l'humidité du sol (TDR, -time domain reflectometry ; et tensiomètres), un pyranomètre donnant le rayonnement solaire ainsi qu'un pluviographe permettant de connaître l'intensité de la pluie à chaque 30 mn. L'avantage de cette station est qu'elle donne des caractéristiques du climat local avec précision et une grande fréquence temporelle.

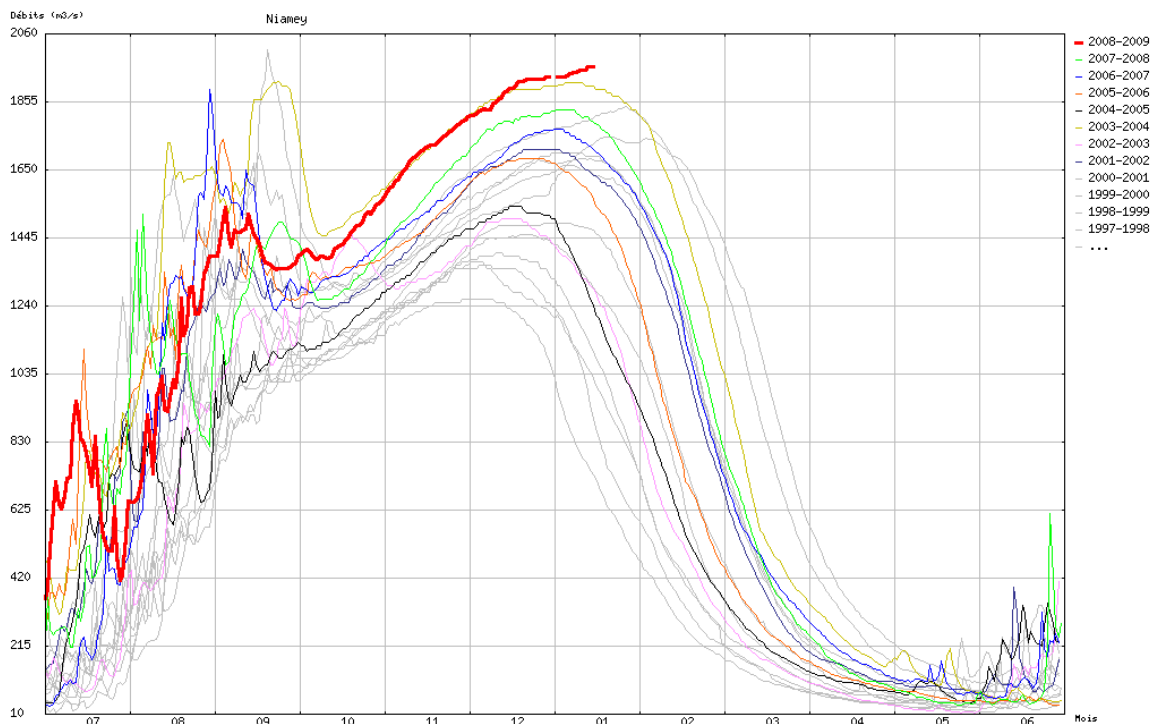
**Figure 25: Régime hydrologique du fleuve Niger à Niamey entre 1990 à 2009 : deux pics de crue bien distincts (CRP/AOC-HYCOS)**

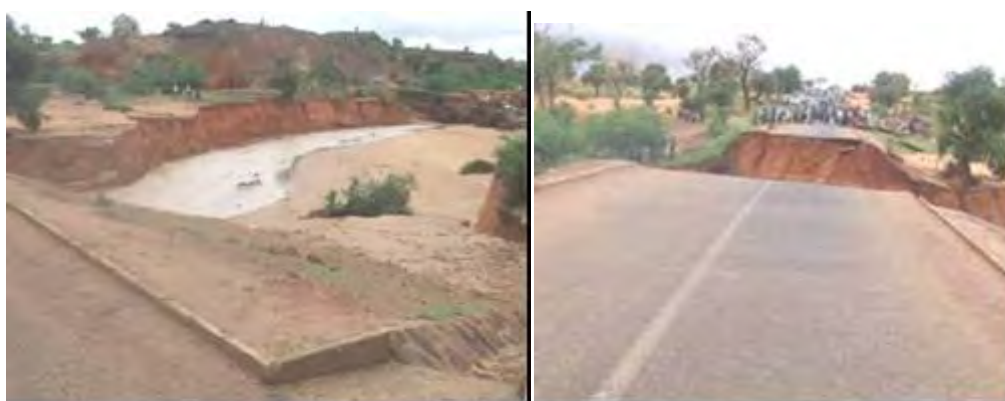
*Photo 24: Pont emporté par le kori Soudouré à 14 km de la ville de Niamey (route Tillabéri) en août 2007*

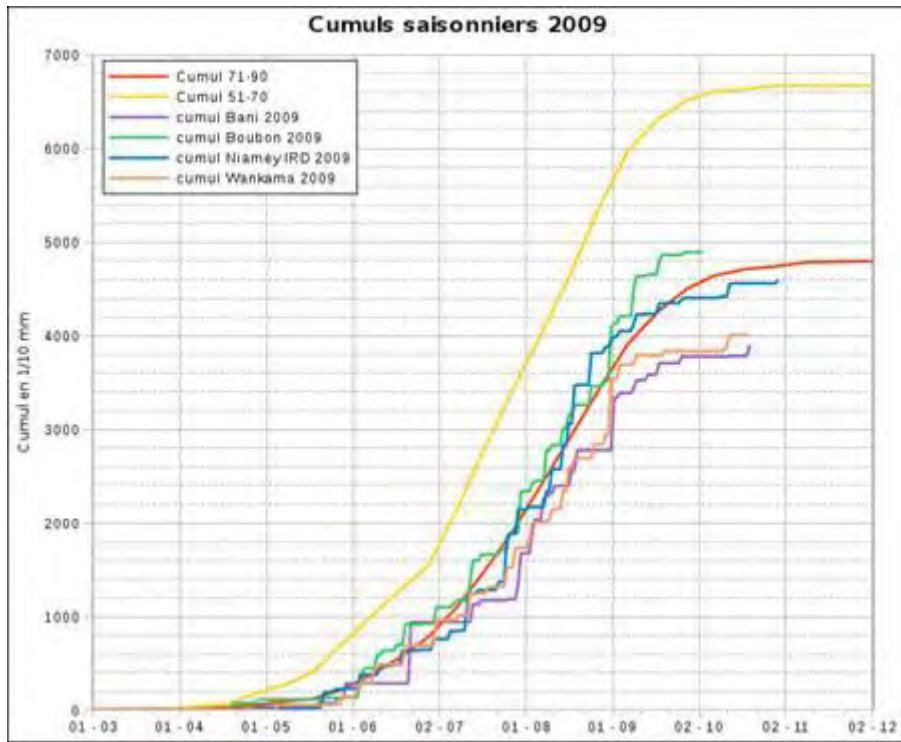
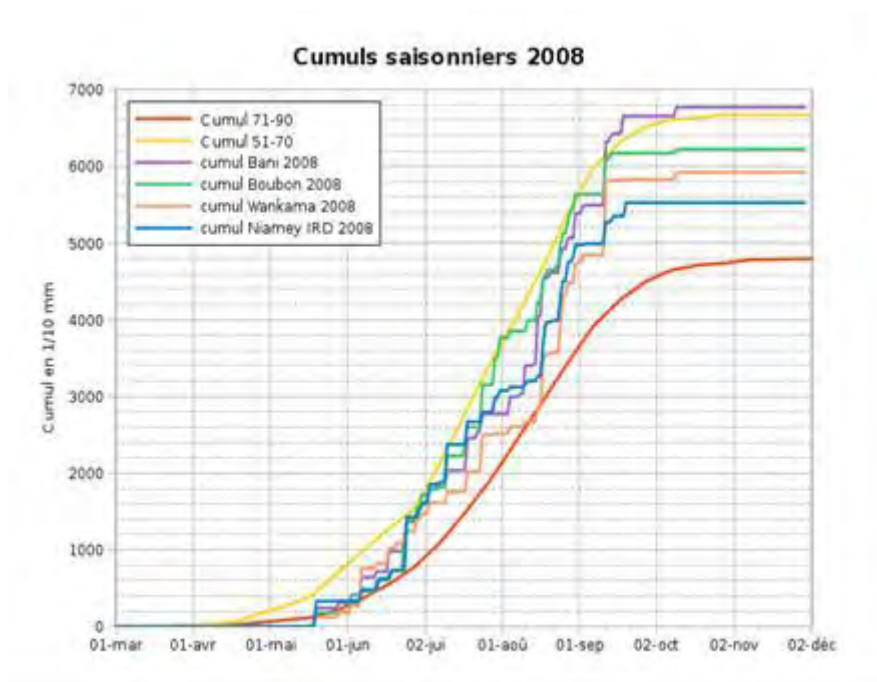
**Figure 28: Cumuls saisonniers de pluie en 2009 et 2008 comparés aux périodes de référence de quelques stations pluviométriques dans la région de Niamey (IRD Niamey, rapport EPSAT 2008 et 2009).**

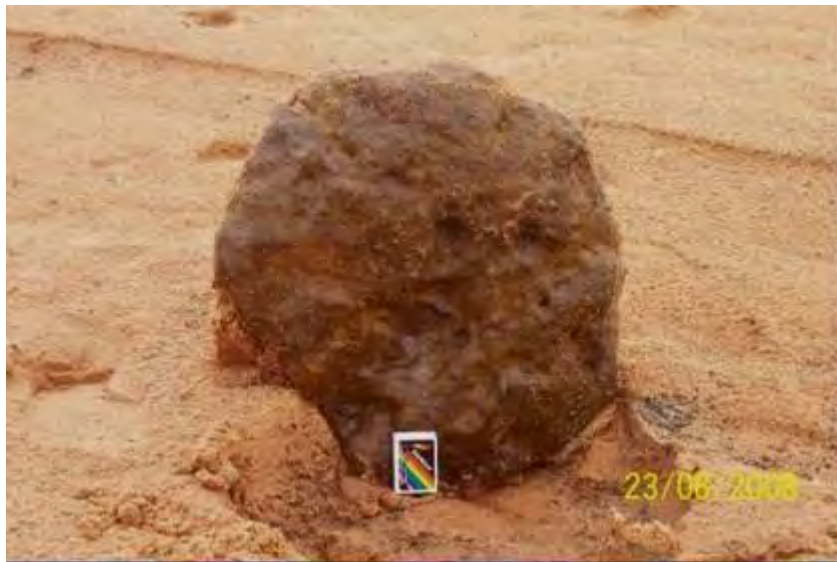
*Photo 89: Bloc de cuirasse de plus de 13 cm de diamètre emporté par les eaux et déposé au niveau du profil en travers N°4*

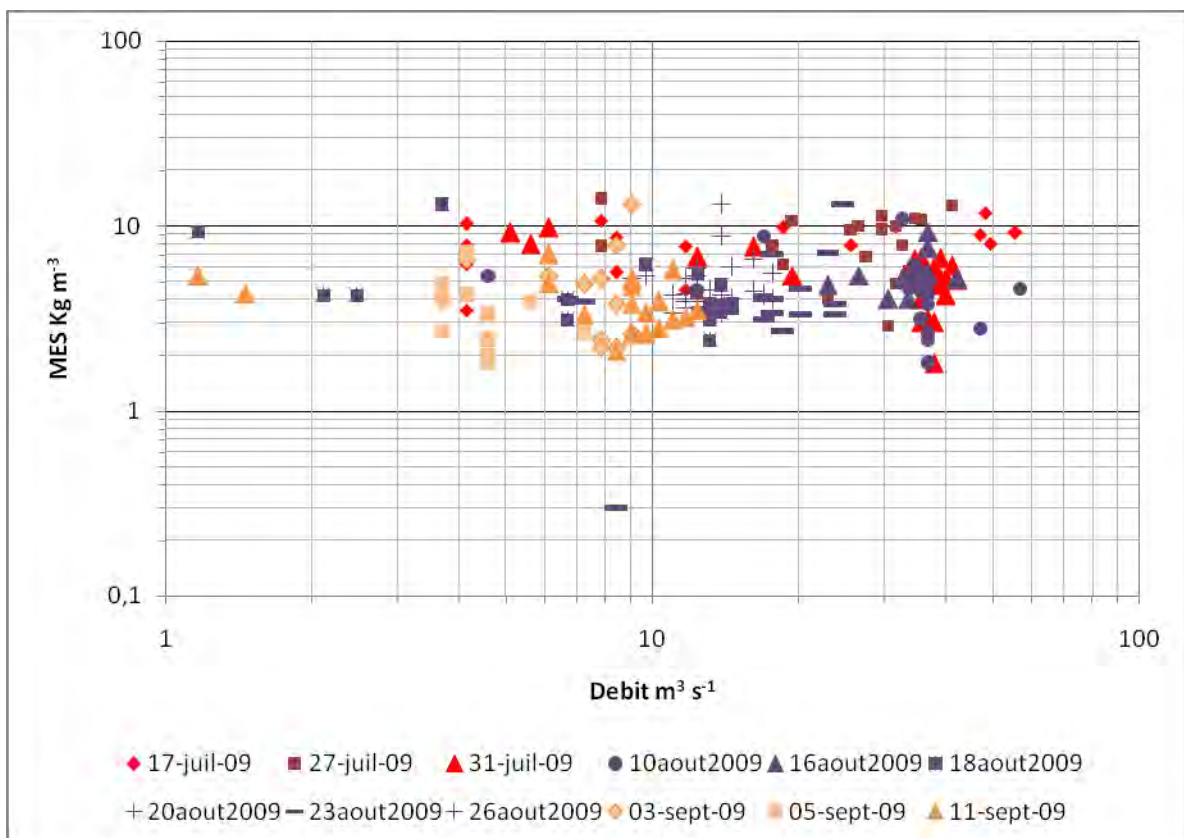
*Figure 84: MES par crues du kori Boubon en 2009*

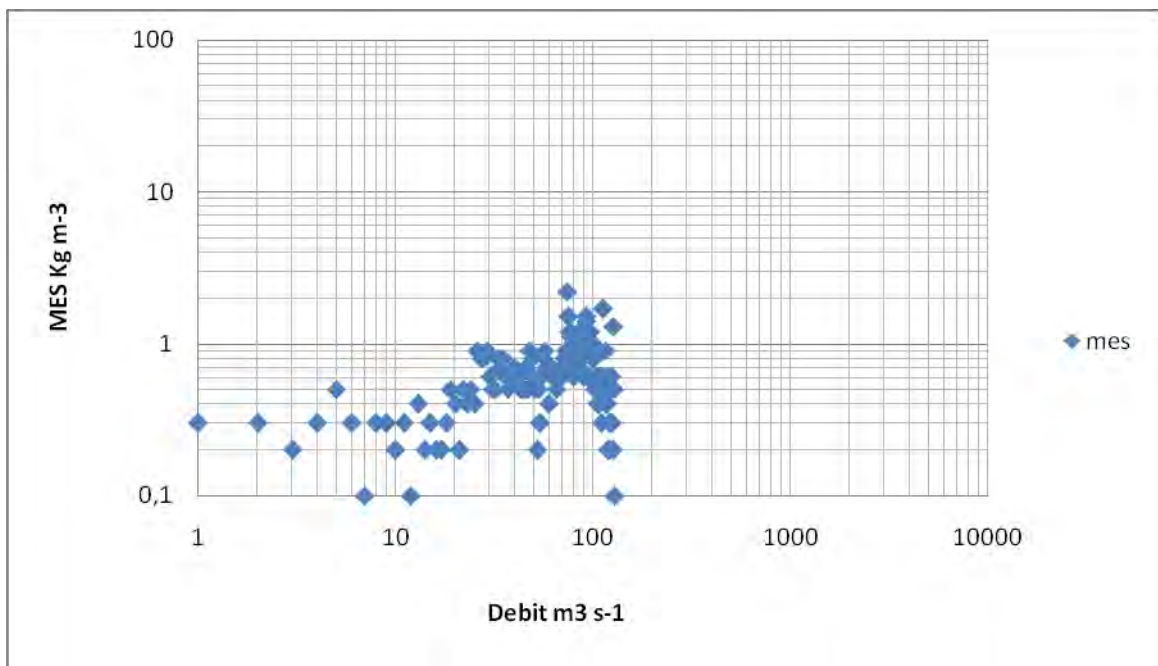
*Figure 86: MES du fleuve Niger au niveau de l'île de Boubon entre juillet et septembre 2009*

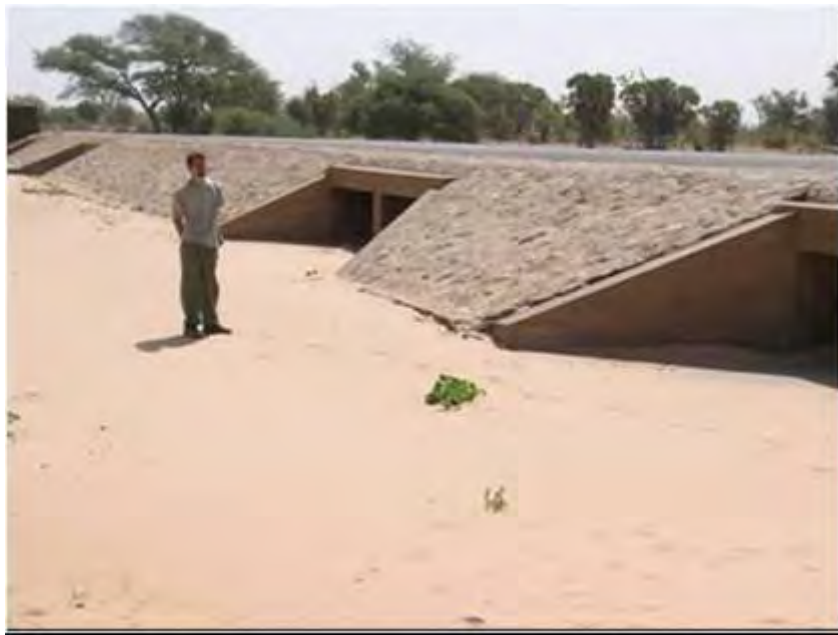
*Photo 103: Ensablement des buses du pont sur le kori Karma (bras secondaire) Gourou en rive droite de fleuve en février 2007*

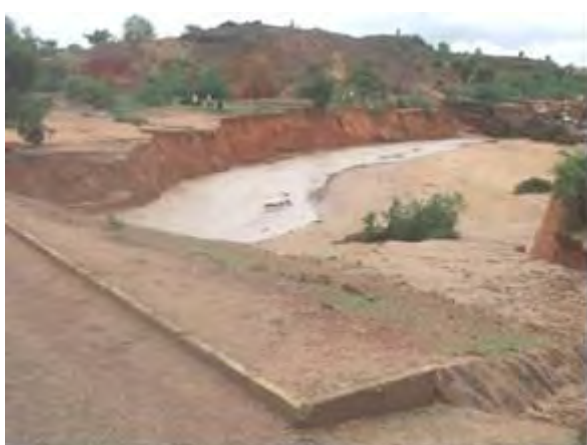
*Photo 105: Section du kori Soudouré en amont du pont emporté à la suite des reculs de berges engendrés par la crue du 5 août 2007*

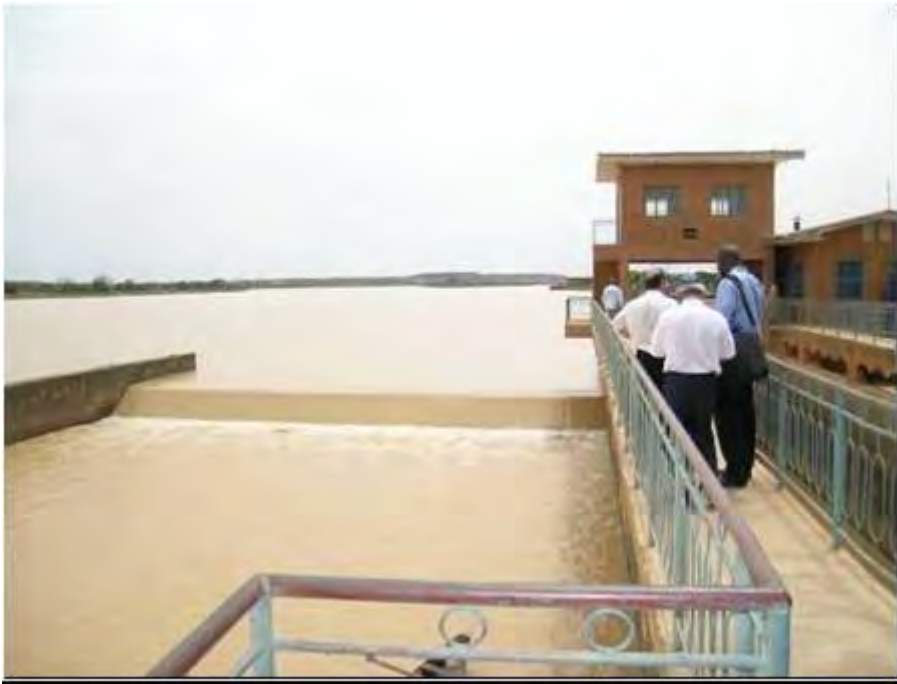
*Photo 111: Seuil – barrage de Goudel construit en 1989, près de la station de pompage d'alimentation en eau de Niamey*

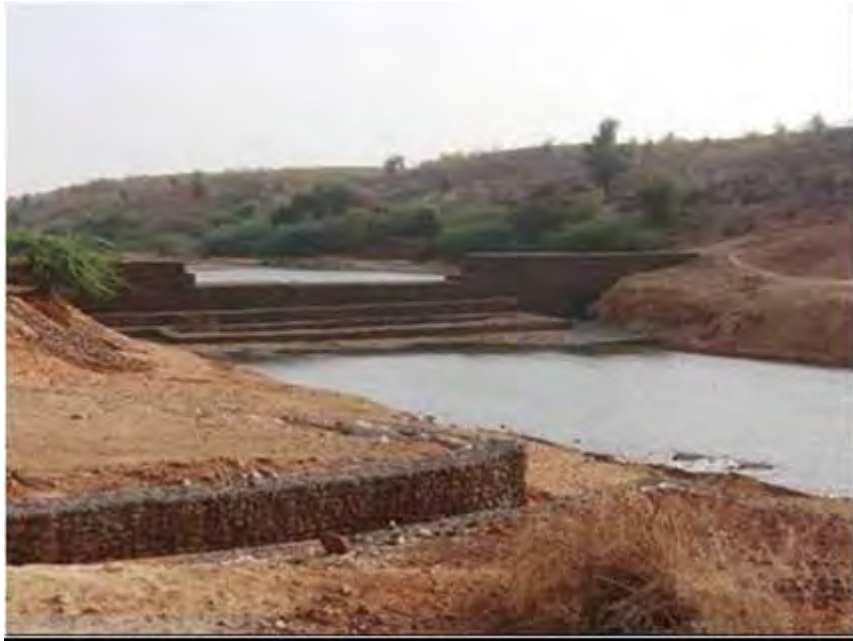
**Photo 117: Seuil d'épandage sur le kori Soudouré**

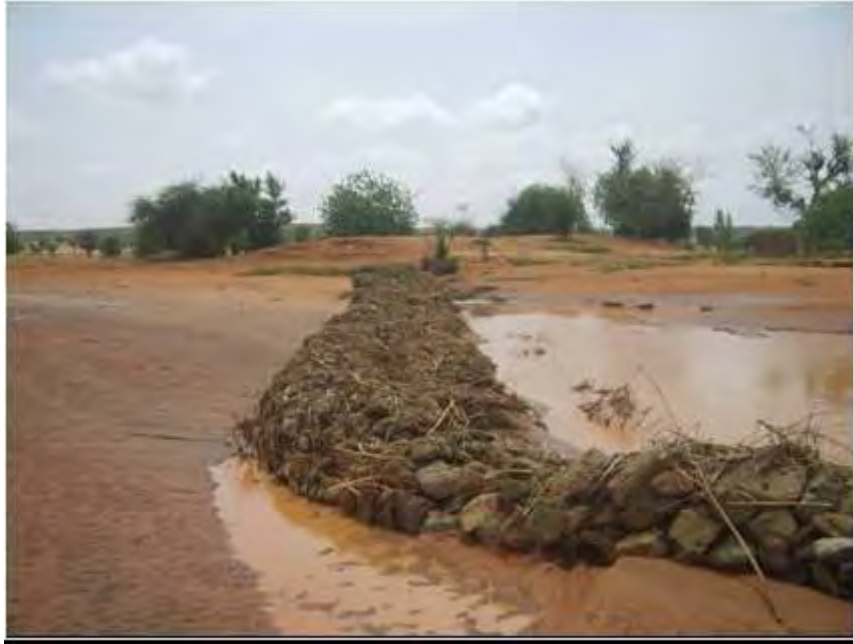
*Photo 119: Seuil d'épandage sur le kori Boubon endommagé juste après sa construction en 2009*

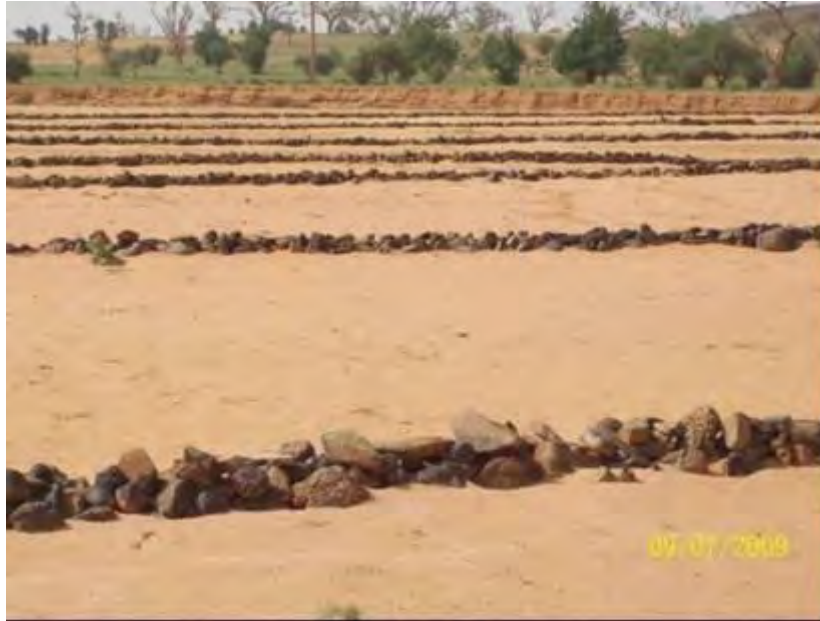
**Photo 138: Cordons pierreux sur le cône du kori Boubon en juillet 2009**
